Cliente:
Royal Bank of Canada

Proyecto:
Retrofit

Ubicación:
71 Queen Victoria Street, Londres

SUSTITUCIÓN DE 27 ACBs MERLIN GERIN POR ACBs TERASAKI

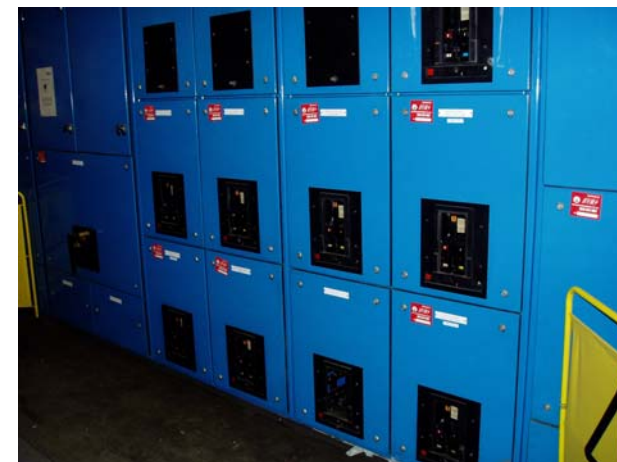
ACBs Merlin Gerin Selpact obsoletos

La división Direct Response Service de Terasaki tenía lo que el cliente necesitaba: una solución de retrofit. Los ACBs de retrofit Terasaki TemPower 2 fueron diseñados para adaptarse exactamente a las conexiones y fijaciones de los ACBs instalados. No había ninguna necesidad de modificar el cuadro eléctrico y los 27 ACBs fueron sustituidos rápidamente y de forma segura.
