EXITOSA SUSTITUCIÓN DE CUADRO ELÉCTRICO PARA EL CENTRO DE DATOS DE STANDARD LIFE

Cliente:
Standard Life

Proyecto:
Retrofit

Ubicación:
Centro de Datos Standard Life, Edimburgo

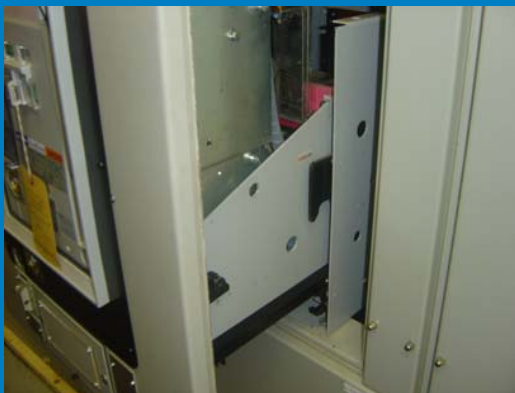
ACB sustituido en bastidor rodante original

La división Direct Response Service de Terasaki sugirió llevar a cabo una operación de sustitución de los ACBs -reemplazando las partes en funcionamiento de los ACBs Ellison por un producto moderno, pero manteniendo el armazón de acople automático- para ofrecer una completa actualización sin parar la instalación.

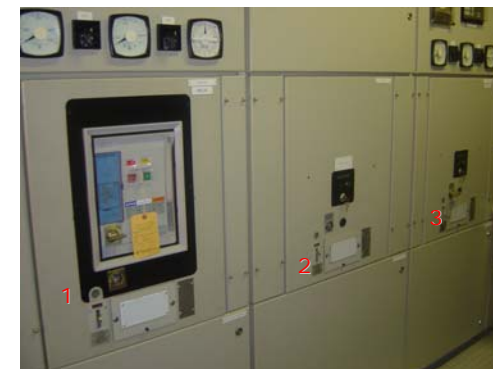
1. ACB1: después de la sustitución
2. ACB 2: antes de la sustitución
3. Bus: Acoplador - antes de la sustitución

Ubicación	Trabajos	Estado de carga
In situ 1	Abrir, deslizar bastidor y extraer el ACB1 (Ellison)	SC1 trabajando en UPS durante 15 min
In situ 1	Cerrar el acoplador del bus	SC1 alimentado por Tx2, SC2 alimentado por Tx2
En fábrica	Sustituir ACB TemPower 2 a bastidor del ACB1 Ellison	
In situ 2	Abrir el acoplador de bus	SC1 trabajando en UPS durante 15 min
In situ 2	Reemplazar, insertar y cerrar el ACB1 (Terasaki)	SC1 alimentado por Tx1
In situ 2	Abrir, deslizar bastidor y extraer el ACB2 (Ellison)	SC2 trabajando en UPS durante 15 min
In situ 2	Cerrar el acoplador del bus	SC2 alimentado por Tx1, SC1 alimentado por Tx1
En fábrica	Sustituir ACB TemPower 2 a bastidor del ACB2 Ellison	
In situ 3	Abrir el acoplador del bus	SC2 trabajando en UPS durante 15 min
In situ 3	Reemplazar, insertar y cerrar el ACB2 (Terasaki)	SC1 alimentado por Tx1, SC2 alimentado por Tx2
In situ 3	Deslizar y extraer el acoplador de bus

En fábrica	Sustituir ACB TemPower 2 a carcasa acoplador de bus	
In situ 4	Reemplazar e insertar el acoplador de bus
